2.5 ASPECTOS INFRA-ESTRUTURAIS E SERVIÇOS PÚBLICOS

2.5.1 INFRA-ESTRUTURA

2.5.1.3 DRENAGEM DE ÁGUAS PLUVIAIS

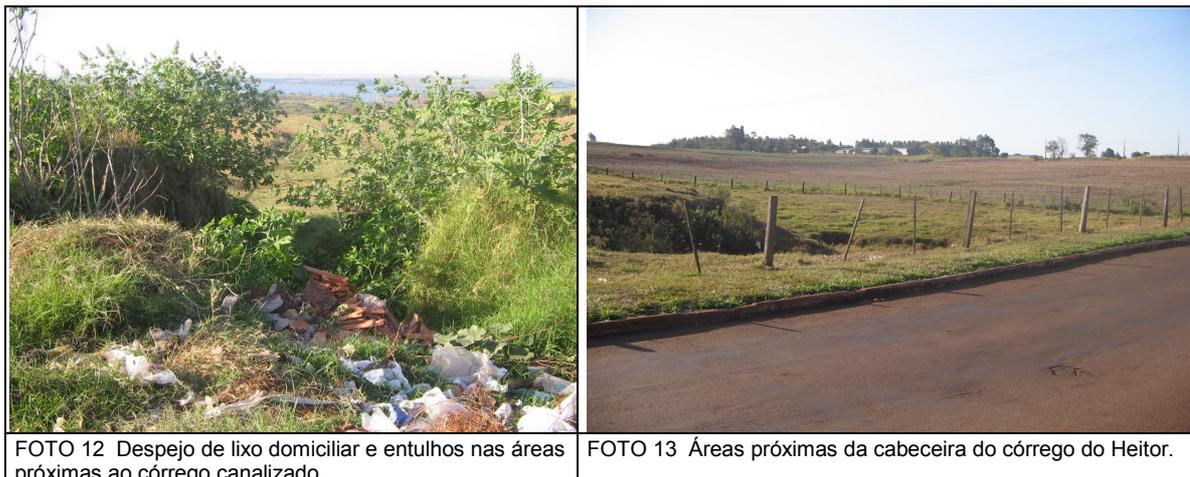
b) a ocupação das áreas próximas da canalização do Córrego do Heitor poderá dificultar obras futuras de manutenção do próprio canal.

c) a poluição ambiental provocada por despejos clandestinos de esgoto, lixo domiciliar e entulhos nas galerias de águas pluviais e áreas próximas ao córrego canalizado compromete a eficiência do sistema de drenagem.

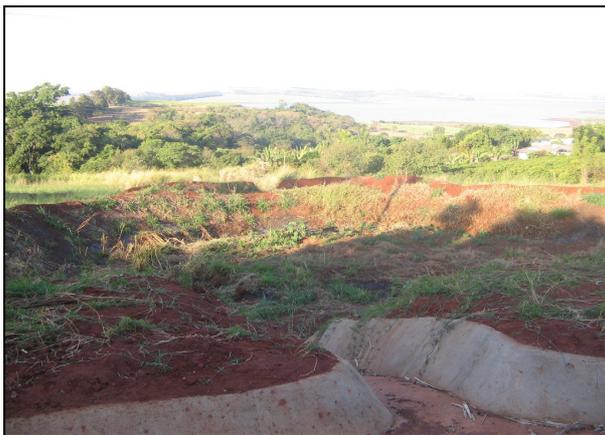
FOTO 14 - Caixas de contenção – Emissário transposição PR 170

a) o sistema de drenagem da região do Jardim São Paulo está ligado a uma transposição de diâmetro igual a 80 cm, sob a Rodovia João Lunardelli (PR 170) que, somada à contribuição da própria Rodovia, provoca erosão no lote à jusante. As contenções existentes não são suficientes.

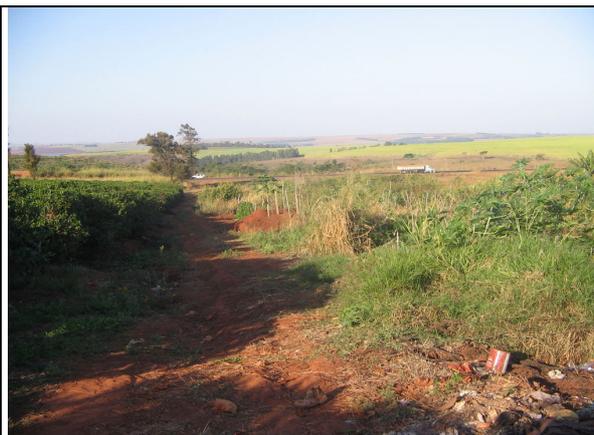
FOTO 15 - Ponto despejo drenagem – Vila Celso Fernandes

b) o sistema de drenagem da região da Vila Fátima Ap. Fernandes e Vila Celso Fernandes não possuem emissários, despejam seu efluente em dois pontos no terreno ao lado, provocando erosão. Estas águas caminham até transposições sob a Rodovia João Lunardelli (PR 170), seguem até o Reservatório da Usina Hidroelétrica de Capivara.

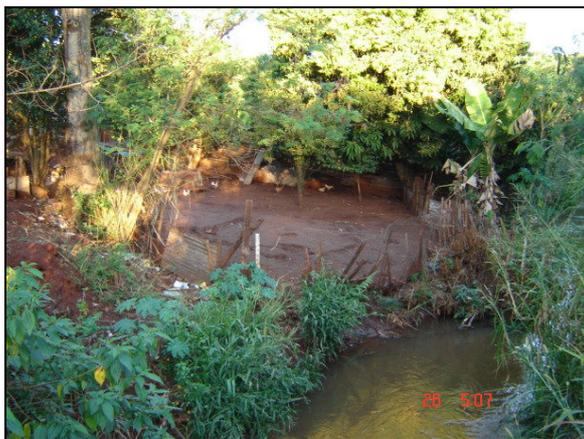
FOTO 16 - Ocupação às margens do ribeirão Capim

- a) Ocupação desordenada das áreas próximas ao Ribeirão Capim, provocando assoreamento e poluição ambiental devido a despejos de esgoto sanitário, lixo domiciliar e entulhos.

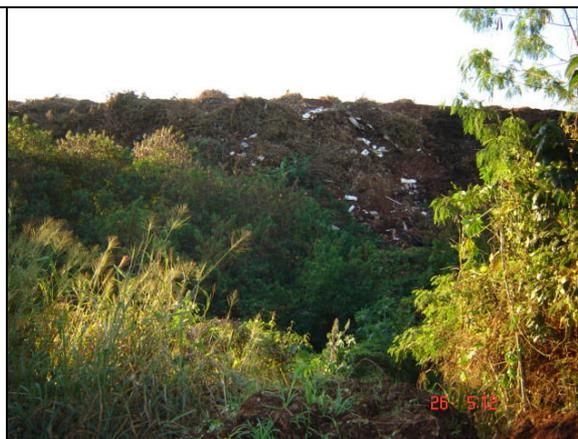
FOTO 17 - Parque Guaíra – depósito de entulhos

- c) Existência de um local, no Parque Guairá, onde são depositadas grandes quantidades de entulho próximas a erosão existente, provocando assoreamento do Ribeirão Capim.

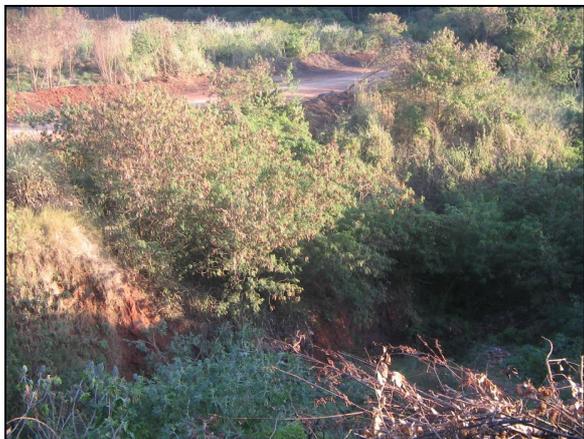
FOTO 18 - Erosão – acesso à rua Iguaçu e Vila Josefina F. Lunardelli

- b) Erosão existente, provocada pelo despejo, sem emissário e dissipador de energia, das águas pluviais provenientes do sistema de drenagem da região do trevo da PR 170, acesso à rua Iguaçu e Vila Josefina Furlaneto Lunardelli.

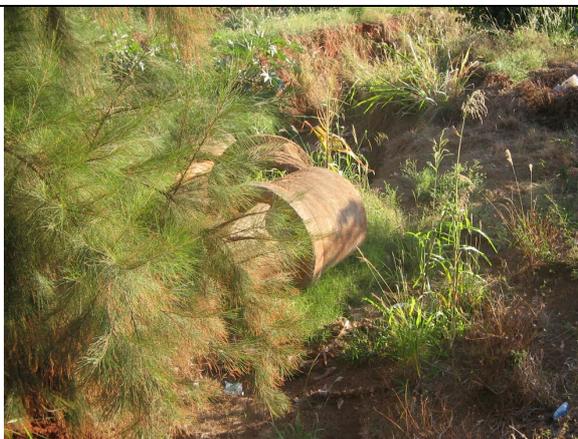
FOTO 19 - Erosão – Vila Yolanda e Jardim D. Sidônia

- e) Erosão existente, provocada pelo despejo, sem emissário e dissipador de energia, das águas pluviais provenientes do sistema de drenagem da Vila Yolanda Ferrarezi e Jardim Dona Sidônia.

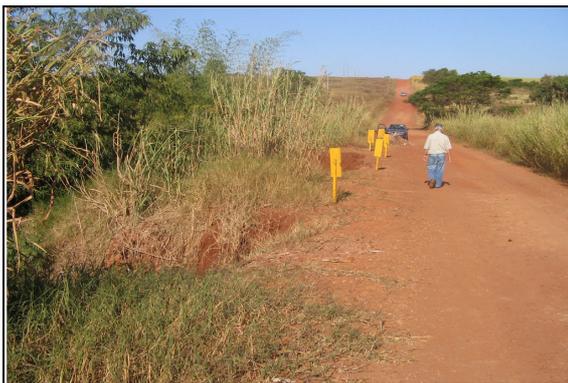
FOTO 20 Estrada Rural Porecatu – Centenário do Sul

Na Zona Rural, dois pontos de travessia de águas pluviais, localizados na estrada, não pavimentada, que liga o Município à Centenário do Sul, apresentam problemas decorrentes de falta de manutenção no sistema de drenagem: o primeiro, na Água dos Carrapatos, e o segundo, na Água das Flores. Em ambos há entupimentos, e conseqüente transbordamento, provocando desmoronamento nos aterros da estrada e erosão à jusante, tornando os trechos perigosos para o trânsito.
